マナグア

対照的な旧市街と新市街

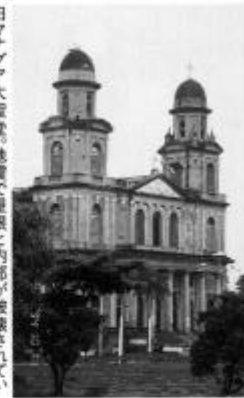
旧マナグア大聖堂。地震で屋根と内部が破壊されているが、外観は保たれている。再建計画もあるようだ

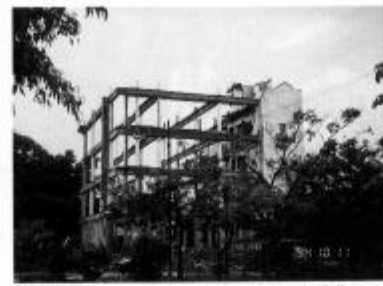
1972年の大地震で、フレームだけになった建物の1つ。モニュメント的にあちこちに残されている

とか倒壊を免れたいくつもの建物と、崩れかけた建物がその外形を残して建っている。実際、倒壊を免れた建物は、ほとんどが柱と梁と床版だけの姿となっている。建物の壁は焼きレンガを積みあげたものが多いことから、地震によって先に壁がはずれ、結果としてフレームが残ったものと思われる。同じ地震大国として、とても他人ごとではなく、身の引き締まる思いがする。

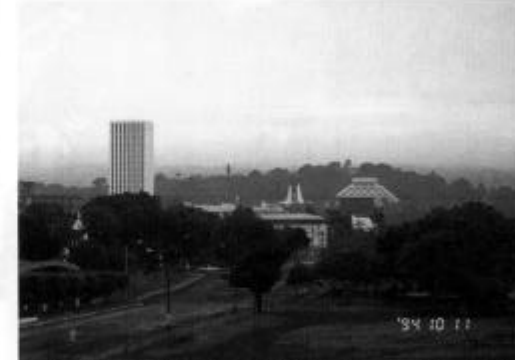
マナグア湖岸から見る風景。アメリカ銀行とコンチネンタル・ホテルが、72年の地震で残った。緑のなかに浮いている建物は過去を感じさせない

旧市街中心を歩いてみる。元中央銀行は、アメリカ銀行として再利用されている。その隣には、平屋建ての議事堂と大統領府が建っている。再建を許された建物はほとんどなく、道路は広々としてまっすぐにつくられている。街区内は緑地や公園として整備され、交差点には噴水があり、街路樹としてエングレに似た黄色い花をつける豆科の

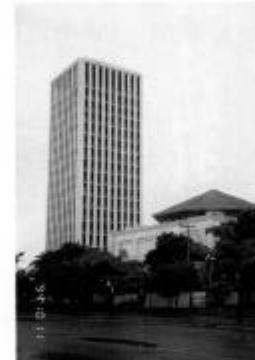
現アメリカ銀行。17階建てでも、72年の地震で残った高層建築。下に見えるのは議事堂
